# [РЕКОМЕНДАЦИЯ ПО ТЕХНИЧЕСКОМУ ОБСЛУЖИВАНИЮ] ОПРЕДЕЛЕНИЕ ЧРЕЗМЕРНОГО РАСТЯГИВАНИЯ ЦЕПИ ПРИВОДА ГРМ В ДВИГАТЕЛЯХ GAMMA

HSR15-12-P230-ALL | Service Tip

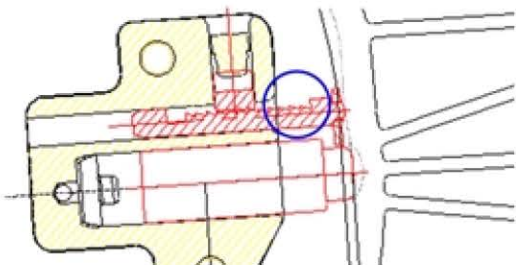
1) Проверьте, превышает ли число выступающих зубьев храпового механизма натяжителя 5 шт.

| Когда установлена новая цепь привода ГРМ<br>(выступает 2 ~ 3 зуба храпового механизма<br>натяжителя) | Когда цепь привода ГРМ чрезмерно растянута<br>(выступает больше 5 зубьев храпового механизма<br>натяжителя) |

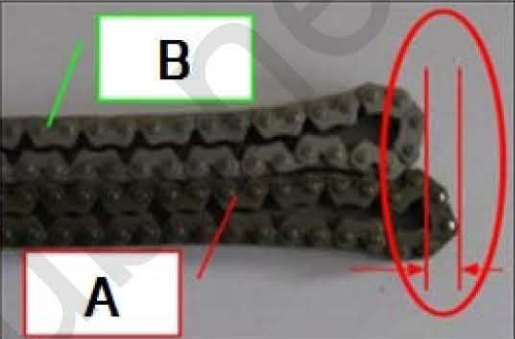
| Когда установлена новая цепь привода ГРМ<br>(выступает 2 ~ 3 зуба храпового механизма<br>натяжителя) | Когда цепь привода ГРМ чрезмерно растянута<br>(выступает больше 5 зубьев храпового механизма<br>натяжителя) |
|--|---|
| 2) Если выступает чрезмерное количество зубьев храпового механизма натяжителя, снимите цепь привода ГРМ (А), затем сравните ее длину с длиной новой цепи привода ГРМ (В) для окончательного подтверждения чрезмерно. | |

1) Если требуется замена цепи привода ГРМ старого образца (243212B000: бесшумная цепь) вследствие возникновения шума от цепи, сниженной мощности двигателя или по иным причинам, вызванным чрезмерным растягиванием цепи привода ГРМ, обязательно замените ее на усовершенствованную цепь привода ГРМ (243212B200) для предотвращения повторного возникновения указанных выше проблем с двигателем.

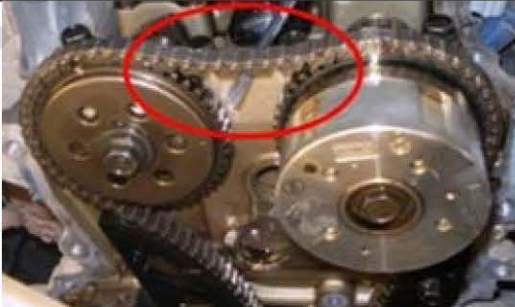
| Когда установлена новая цепь привода ГРМ<br>(выступает 2 ~ 3 зуба храпового механизма<br>натяжителя) | Когда цепь привода ГРМ чрезмерно растянута<br>(выступает больше 5 зубьев храпового механизма<br>натяжителя) |
|--|---|
| <b>ПРИМЕЧАНИЕ</b><br><i>Провисание цепи привода ГРМ между распределительными валами впускных и выпускных клапанов не связано с ее чрезмерным растягиванием. Поэтому не стоит принимать это за признак чрезмерного растягивания цепи привода ГРМ.</i> | |
